Asbestinventarisatetest

Beersebaan 74, 2350 Vosselaar

Attestnummer : 20260416-000331.000

Niet-asbestveilig

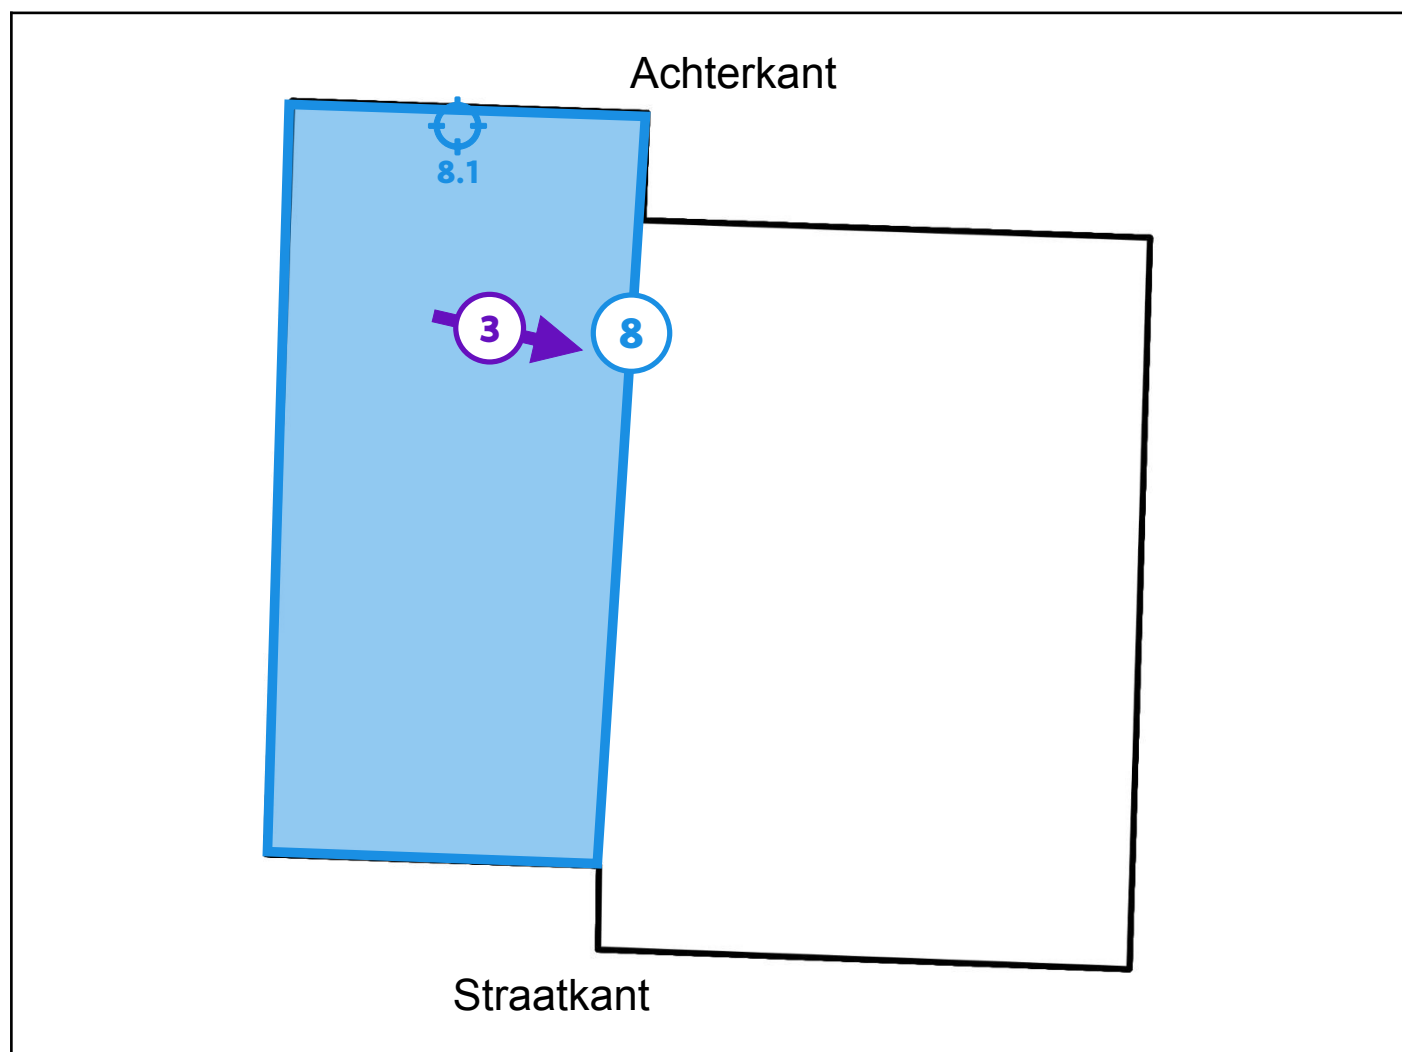
Plan 1.10: Dak

Beschrijving	Type	Actie
3. Schouw op het dak (beperkingsfiche)	Beperking	-
8. Roofing (met staalname)	Geen asbest	-
8.1 Code: 4	Puntmonster	-

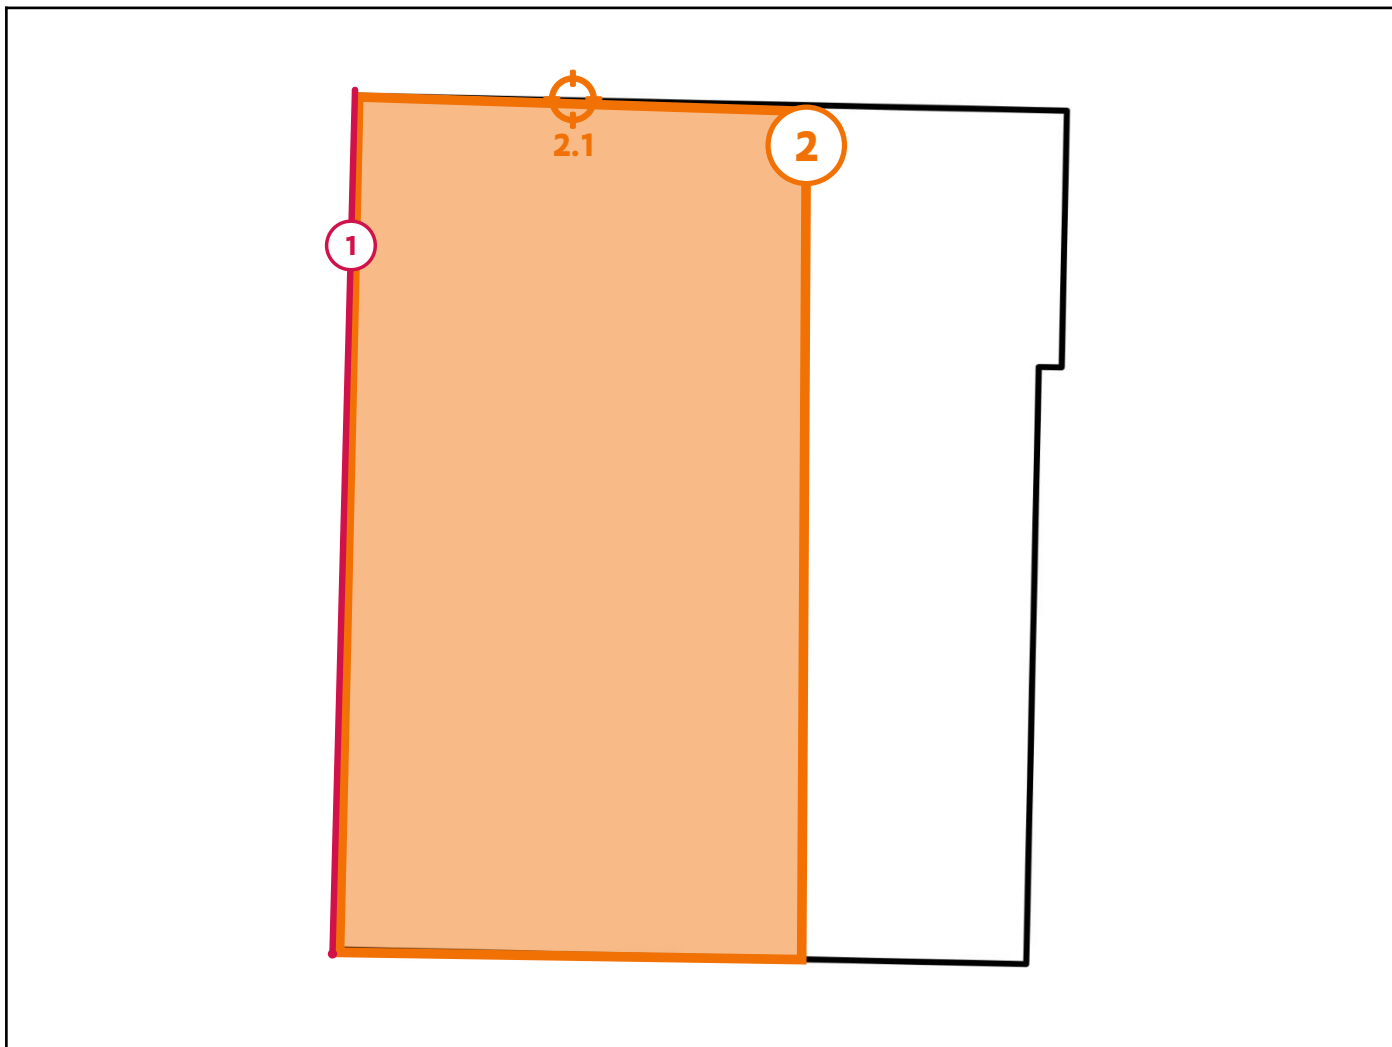
Plan 2.1: Bijgebouw plan

Beschrijving	Type	Actie
1. Slib/sediment dakgoot	Asbestmateriaal	Dringend verwijderen
2. Golfplaten (met staalname)	Asbestmateriaal	Verwijderen
2.1 Code: 5	Puntmonster	-

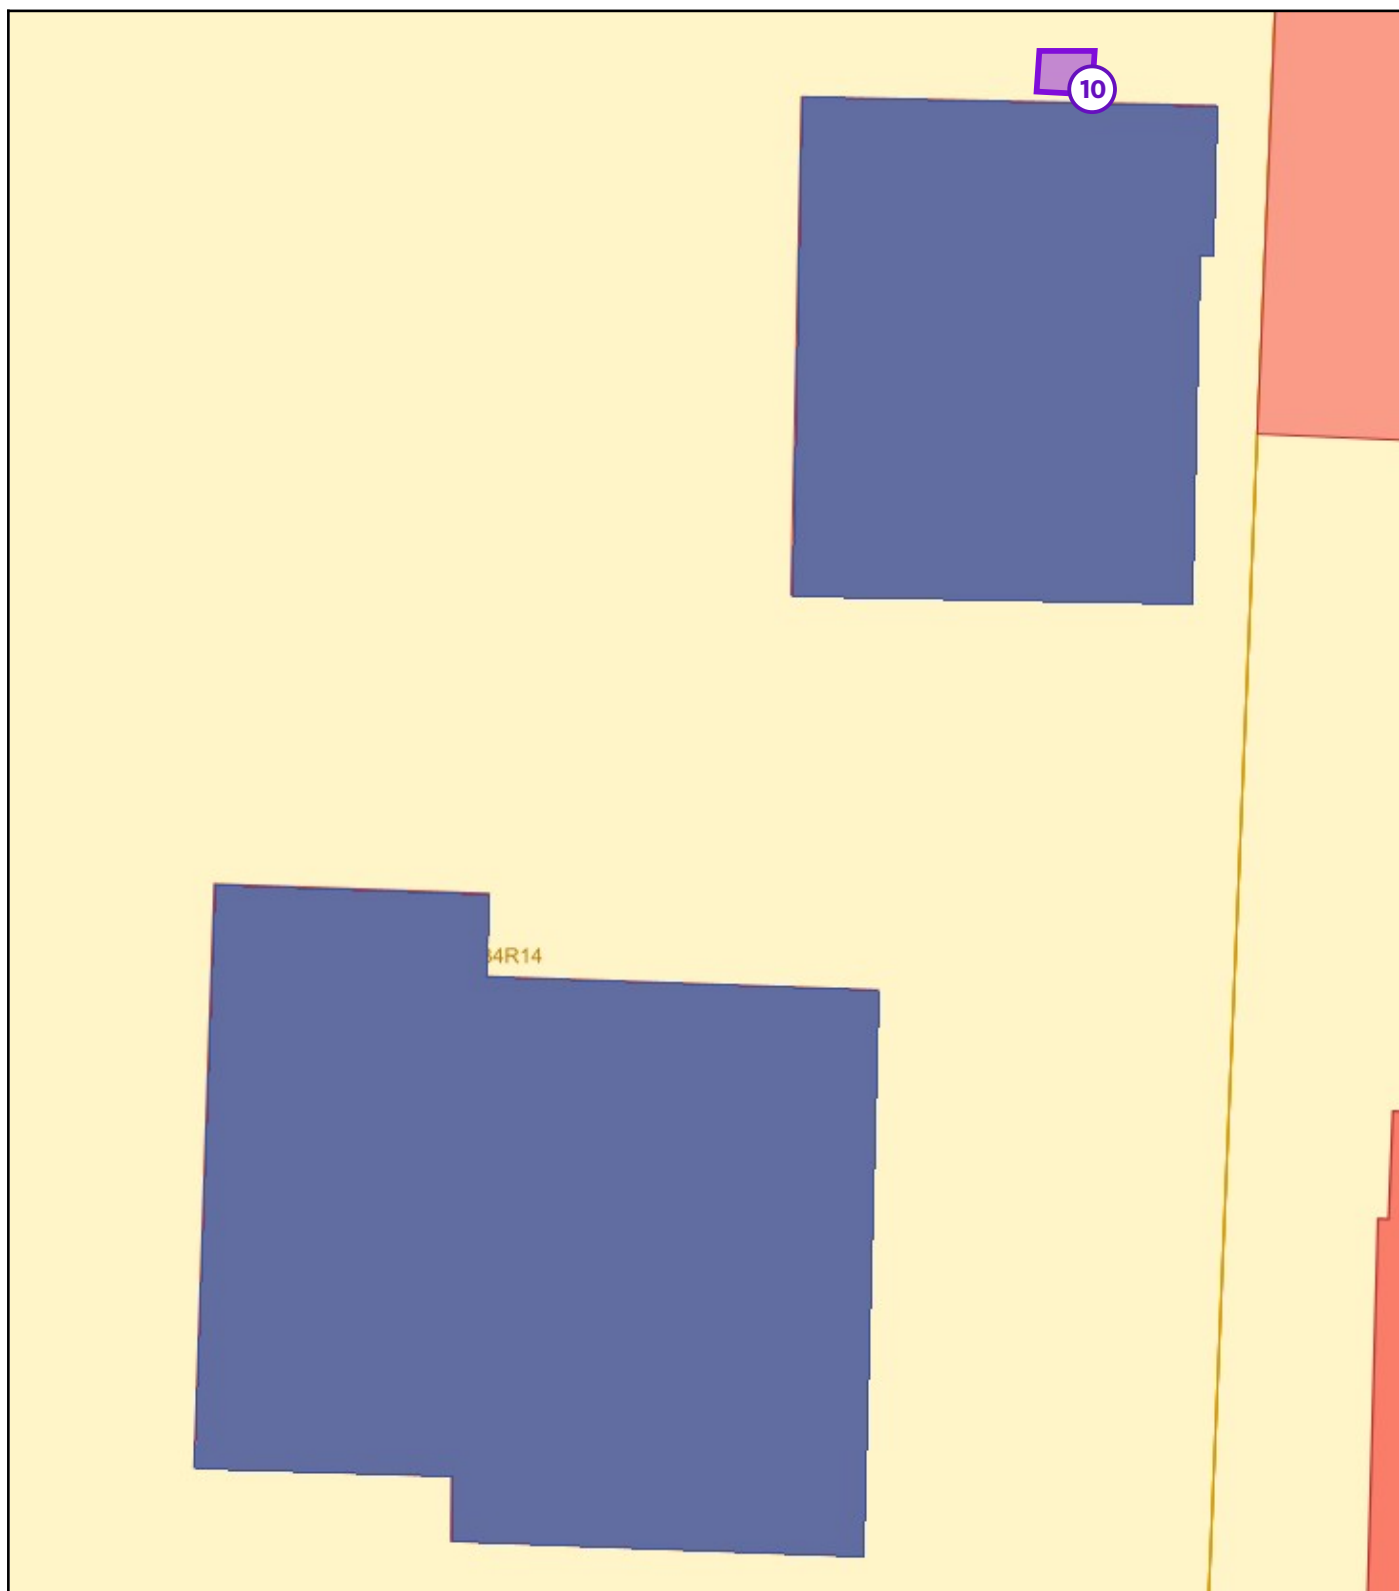
Plan 3.1: Afdruiptzones/afvloeizones

10. Afdruipzone asbest	Afdruipzone/afvloeizone	-
------------------------	-------------------------	---

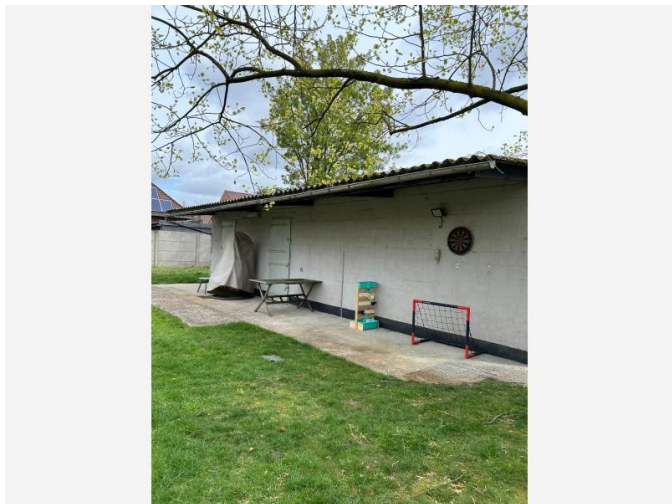
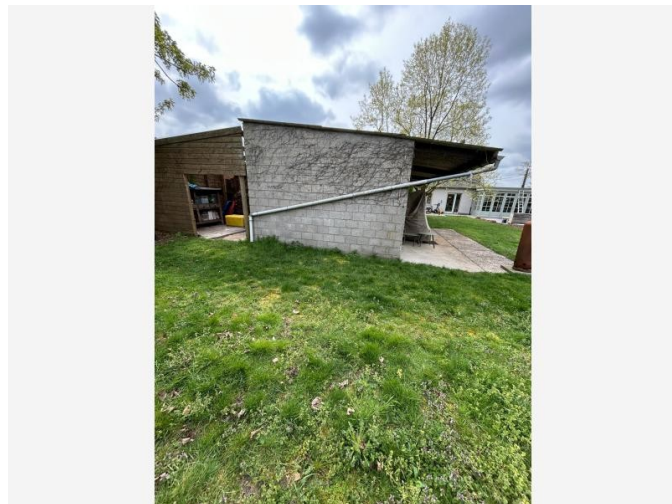
Het asbestmateriaal valt onder de mijlpaal van 2040.

Dringend verwijderen

- Verwijder het asbestafval.
- Voer bijkomende staalname(s) uit.

- Eenvoudige handelingen: mag via doe-het-zelf of door werknemer(s) met opleidingsattest eenvoudige handelingen
Reinig de dakgoten om asbesthoudend sediment of slib te verwijderen.

Dit kan aanleiding geven tot blootstelling, gebruik standaard dragen van de nodige wegwerp beschermingsmiddelen FFP 3 masker , handschoenen en tyvec CAT III type 5-6

Voor verwijdering het slib extra bevochtigen of fixeren om stof te voorkomen , niet breken om stof te beperken .

Schep het mos in dubbel plastic zak , sluit dit luchtdicht af , en breng dit naar een erkend verwerker . Slib behoort tot niet hechtgebonden afval.

Reinig de dakgoot en het gebruikt materiaal met overvloedig water.

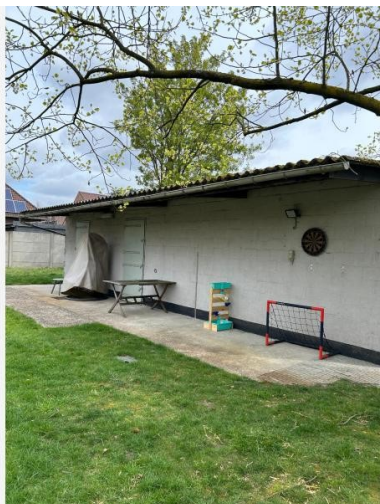
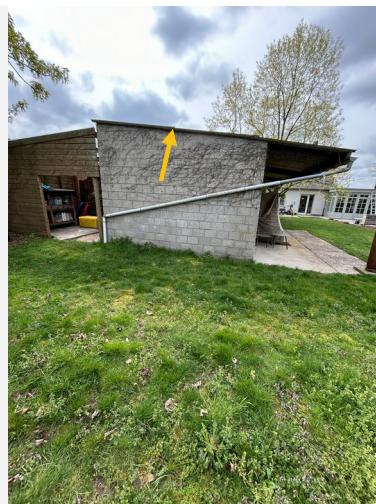
Het asbestmateriaal valt onder de mijlpaal van 2034.

Verwijderen

Verhoogd materiaalrisico en/of verhoogde kans op vezelvrijgave

Gebondenheid	Categorie 1: hechtgebonden in oorsprong
Asbestsoort (vezeltype)	Alleen chrysotiel aanwezig
Asbestconcentratie	Laag (< 50%)
Afschermingsgraad van het gehele materiaal	Geheel of deels vrij aan de binnenlucht, maar geen contact met binnenluchtstromen
Toestand van het materiaal	Matig beschadigd, matig verweerd

#	Type	Referentie	Resultaat
2.1	Puntmonster	5	Chrysotiel

- Verwijder dit asbestmateriaal zo snel mogelijk. Volg de toestand goed op.
- Hemelwater dat afspoelt van asbestcement daken of gevels kan asbestdeeltjes bevatten. Gebruik het enkel voor gesloten circuits (bv. spoelen toiletten). Reinig na het vervangen van het dak of de gevel de dakgoten en regenwaterput of -ton om asbesthoudend sediment of slib te verwijderen

- Eenvoudige handelingen: mag via doe-het-zelf of door werknemer(s) met opleidingsattest eenvoudige handelingen
EH via doe-het zelf Standaard dragen van de nodige wegwerp beschermingsmiddelen FFP 3 masker , handschoenen en tyvec CAT III type 5-6 , afwasbaar schoeisel Indien mogelijk de ondervloer afdekken , golfplaten voorzichtig verwijderen, extra fixeren, niet breken , niet gooien, onmiddellijk dubbel verpakken , luchtdicht afsluiten of voorzichtig in container met asbest bag plaatsen. Voldoende benevelen/bevochtigen tijdens de duur van de werken. Indien golfplaten in slechte staat zijn en kans bestaat op breken : Eenvoudige handeling opgeleid personeel , alle werknemer(s) moeten wel beschikken over een opleidingsattest eenvoudige handelingen 8u Voor hechtgebonden toepassingen: Bij verwijdering door doe-het-zelf moet men dit afval dubbel en luchtdicht verpakt aandienen bij het gemeentelijk recyclagepark. Men raadpleegt best op voorhand de voorwaarden van het recyclagepark. Zie ook link Zie <https://ovam.vlaanderen.be/wie-mag-wat->

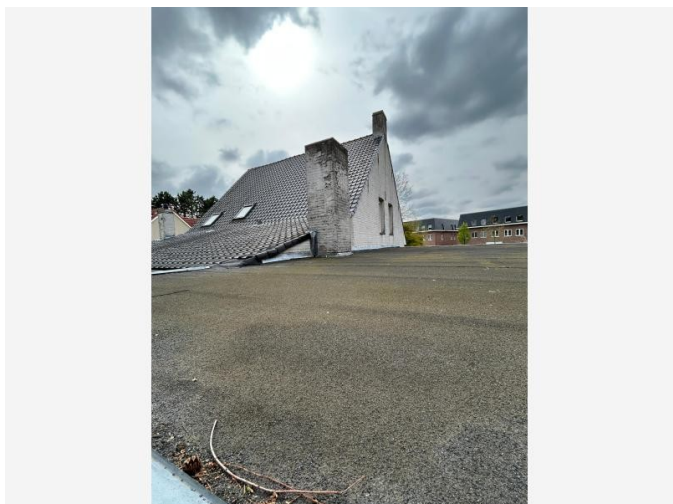
Situeringfoto

Tijdelijke beperking

Reden: Het te onderzoeken materiaal situeert zich hoger dan 3,50 m te rekenen vanaf een veilige ondergrond

Uitleg van de asbestdeskundige: Bij werken (dak of reiniging schouw) kan een stelling geplaatst worden, het is niet duidelijk of er asbestverdachte materialen aanwezig zijn in/rond de schouw.

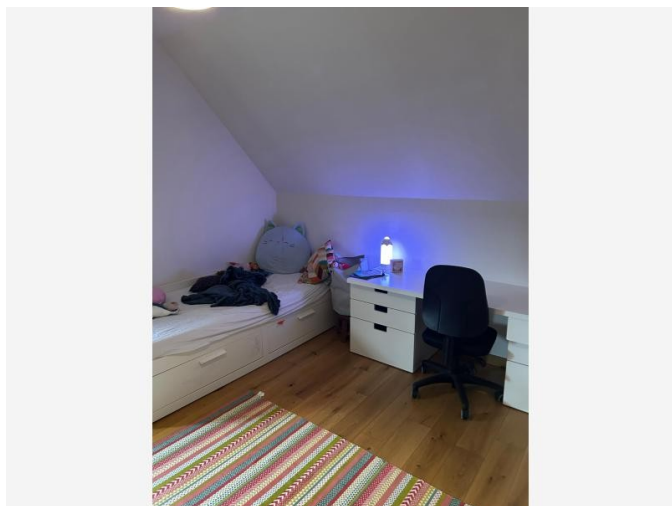
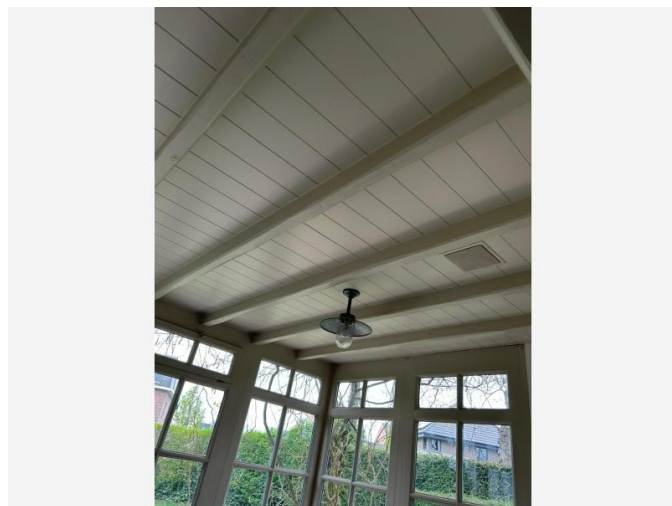
Plafonds zijn afgewerkt met valse plafonds in plaatmateriaal. Het is niet duidelijk of er pleisterwerk of ander verdacht asbestmateriaal aanwezig is achter / op deze valse plafonds, het is aangewezen om bijkomend onderzoek uit te voeren bij werken. Zonder destructieve handeling is het niet mogelijk om na te gaan of er asbesthoudende materialen aanwezig zijn achter de plafond afwerking. Als bij sloop of renovatie blijkt dat er achter deze plafonds nog pleisterwerk of asbest verdachte toepassingen aanwezig zijn, moet dit bemonsterd worden.

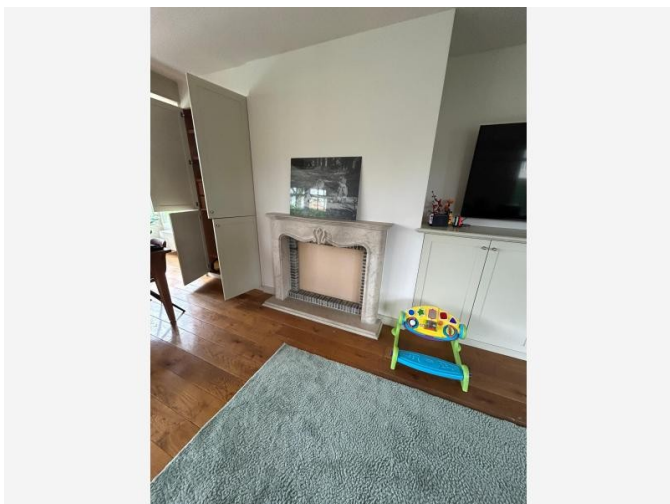
Situeringsfoto

Het is niet uitgesloten dat er nog verdacht materiaal aanwezig is in de schouw ,(bij werken extra controle aangewezen.)

Schouwmantel is niet meer in gebruik.

Vaste plaat gemonteerd (kan enkel destructief onderzocht worden)

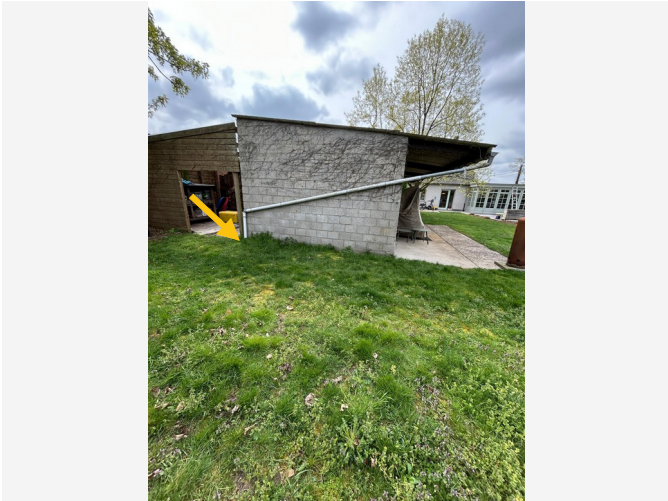
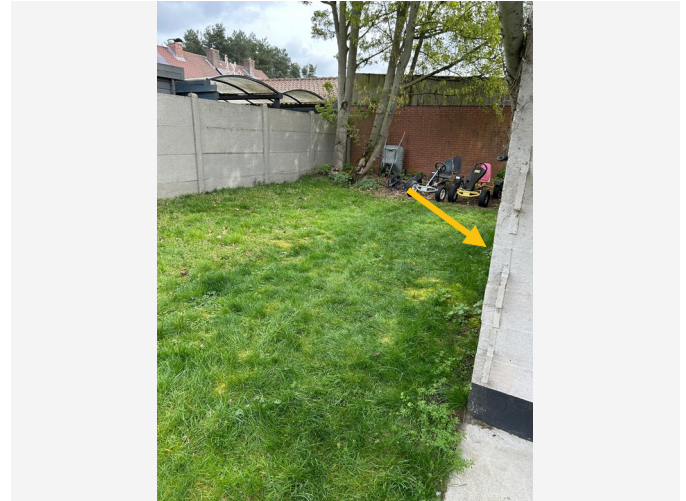
Afspoelend regenwater kan asbestdeeltjes van verweerde asbestcementen dak- of gevelbekleding meenemen naar de bodem. De asbestdeeltjes in de bodem vormen een laag risico: bodempartikels houden de asbestdeeltjes voldoende vast om gezondheidsrisico's te vermijden. Door deze asbesthoudende bodemzone zorgvuldig te beheren, vermijdt u gezondheidsrisico's.

- Om het afspoelen van asbestdeeltjes te stoppen, is het verstandig om de verwijdering van de dak- of gevelbekleding in te plannen en in afwachting hiervan een dakgoot te plaatsen om het regenwater af te voeren naar de riolering.

De uitgraving van een afdruipzone gebeurt volgens de methodiek "eenvoudige handelingen". Vermijd daarbij vermenging met andere bodem en laat de uitgegraven asbesthoudende grond afvoeren naar een daartoe vergunde stortplaats. Voor de uitgraving wordt een richtdiepte van 30 cm gehanteerd.
