Asbestinventarisatetest

Beersebaan 74, 2350 Vosselaar

Attestnummer : 20260416-000331.000

Niet-asbestveilig

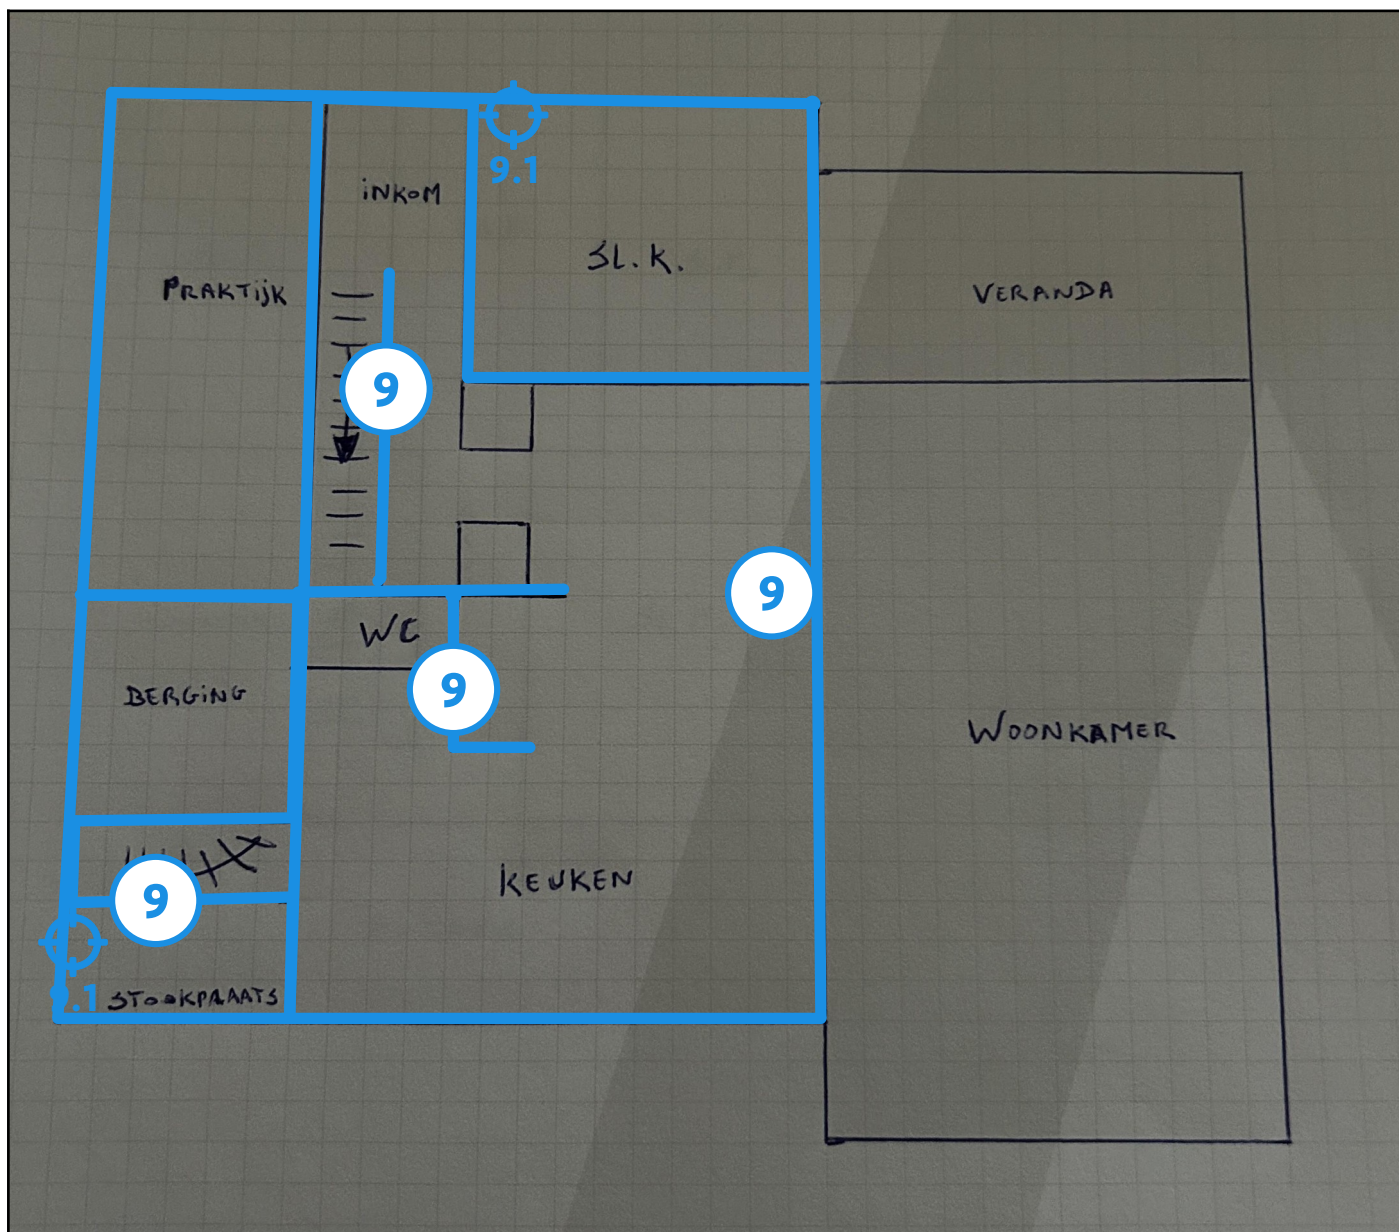
Plan 1.1: Gelijkvloers

Beschrijving	Type	Actie
9. Muurpleister	Geen asbest	-
9.1 Code: 1	Mengmonster	-

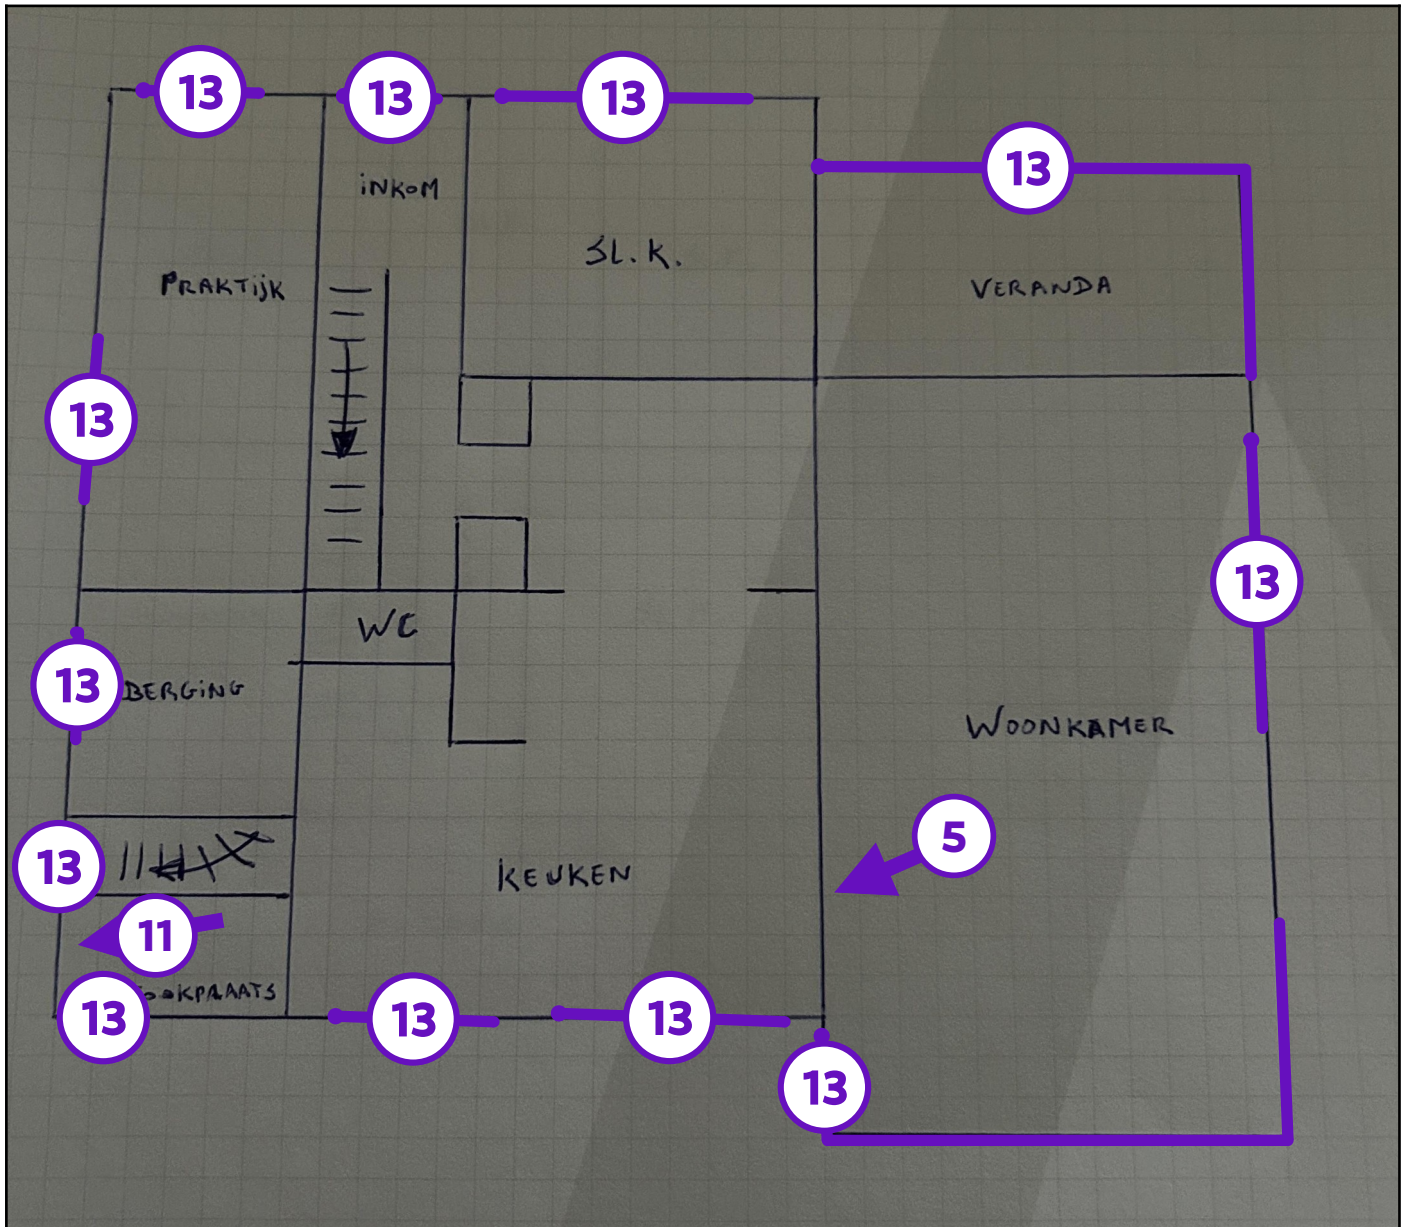
Plan 1.2: Gelijkvloers

Beschrijving	Type	Actie
5. schouw (niet meer in gebruik)	Advies	-
11. CV Ketel	Overige ruimte of materiaal	-
13. Kit niet verdacht (visueel vastgesteld)	Overige ruimte of materiaal	-

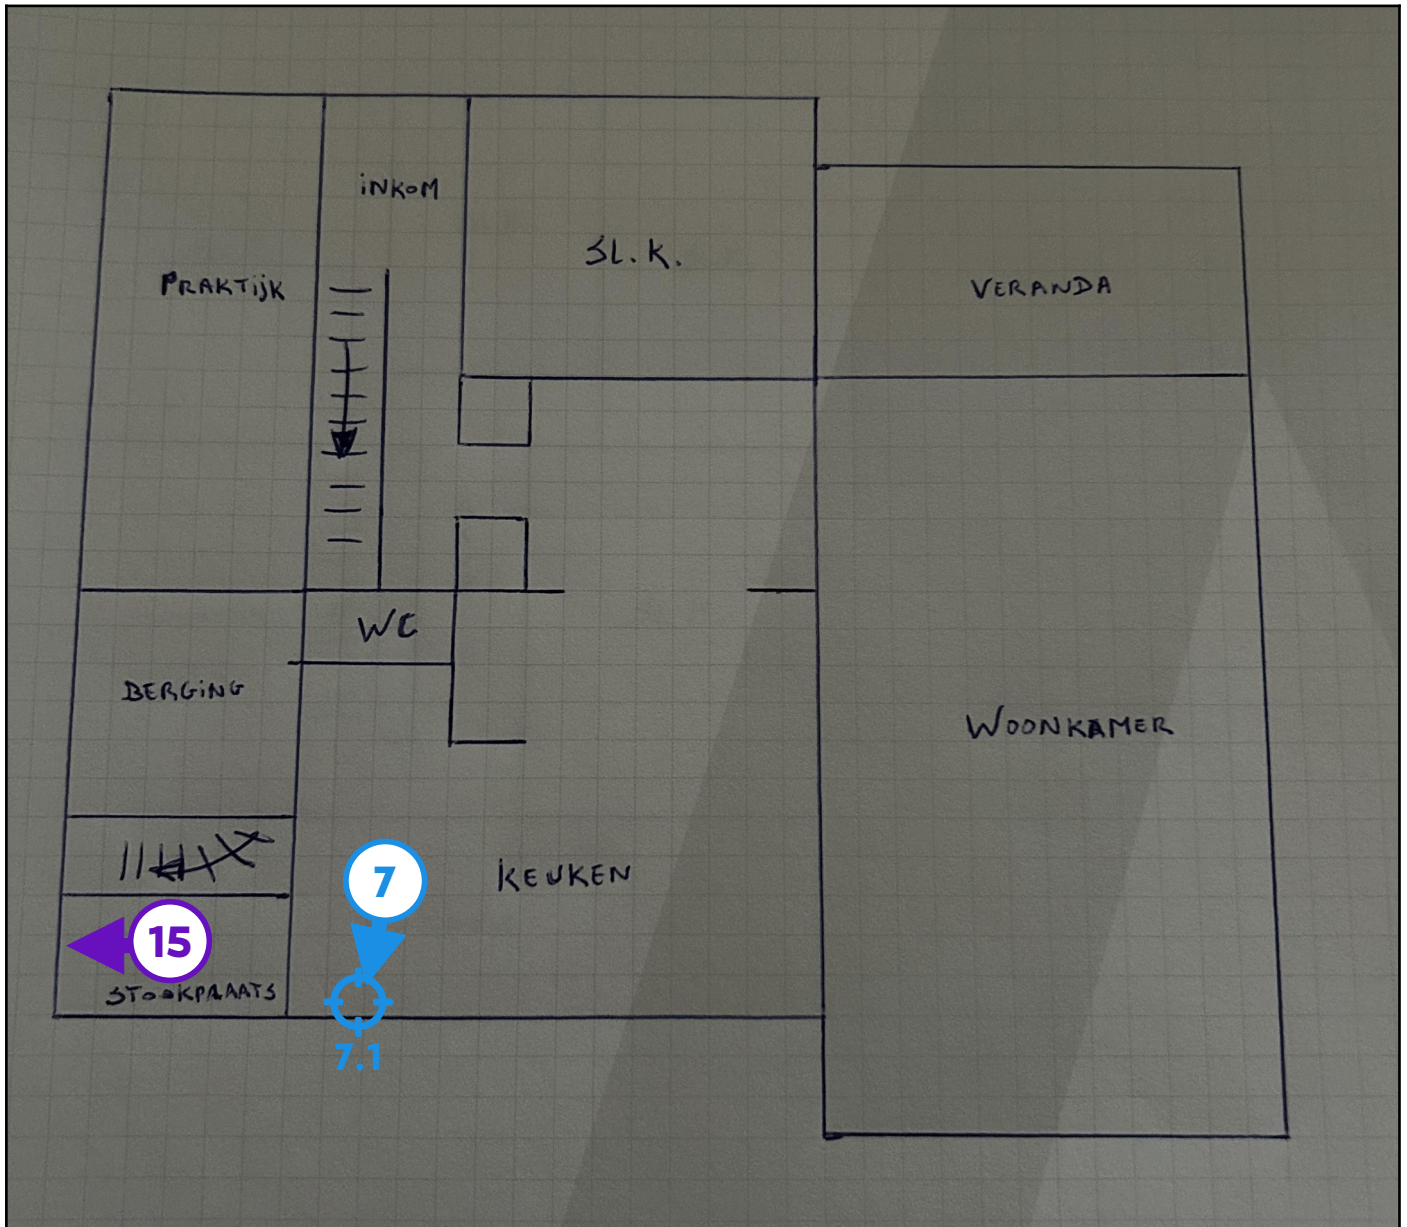
Plan 1.3: Gelijkvloers

Beschrijving	Type	Actie
7. Ontdreningsplaat spoelbak (monstername)	Geen asbest	-
7.1 Code: 3	Puntmonster	-
15. leidingisolatie (niet aanwezig)	Overige ruimte of materiaal	-

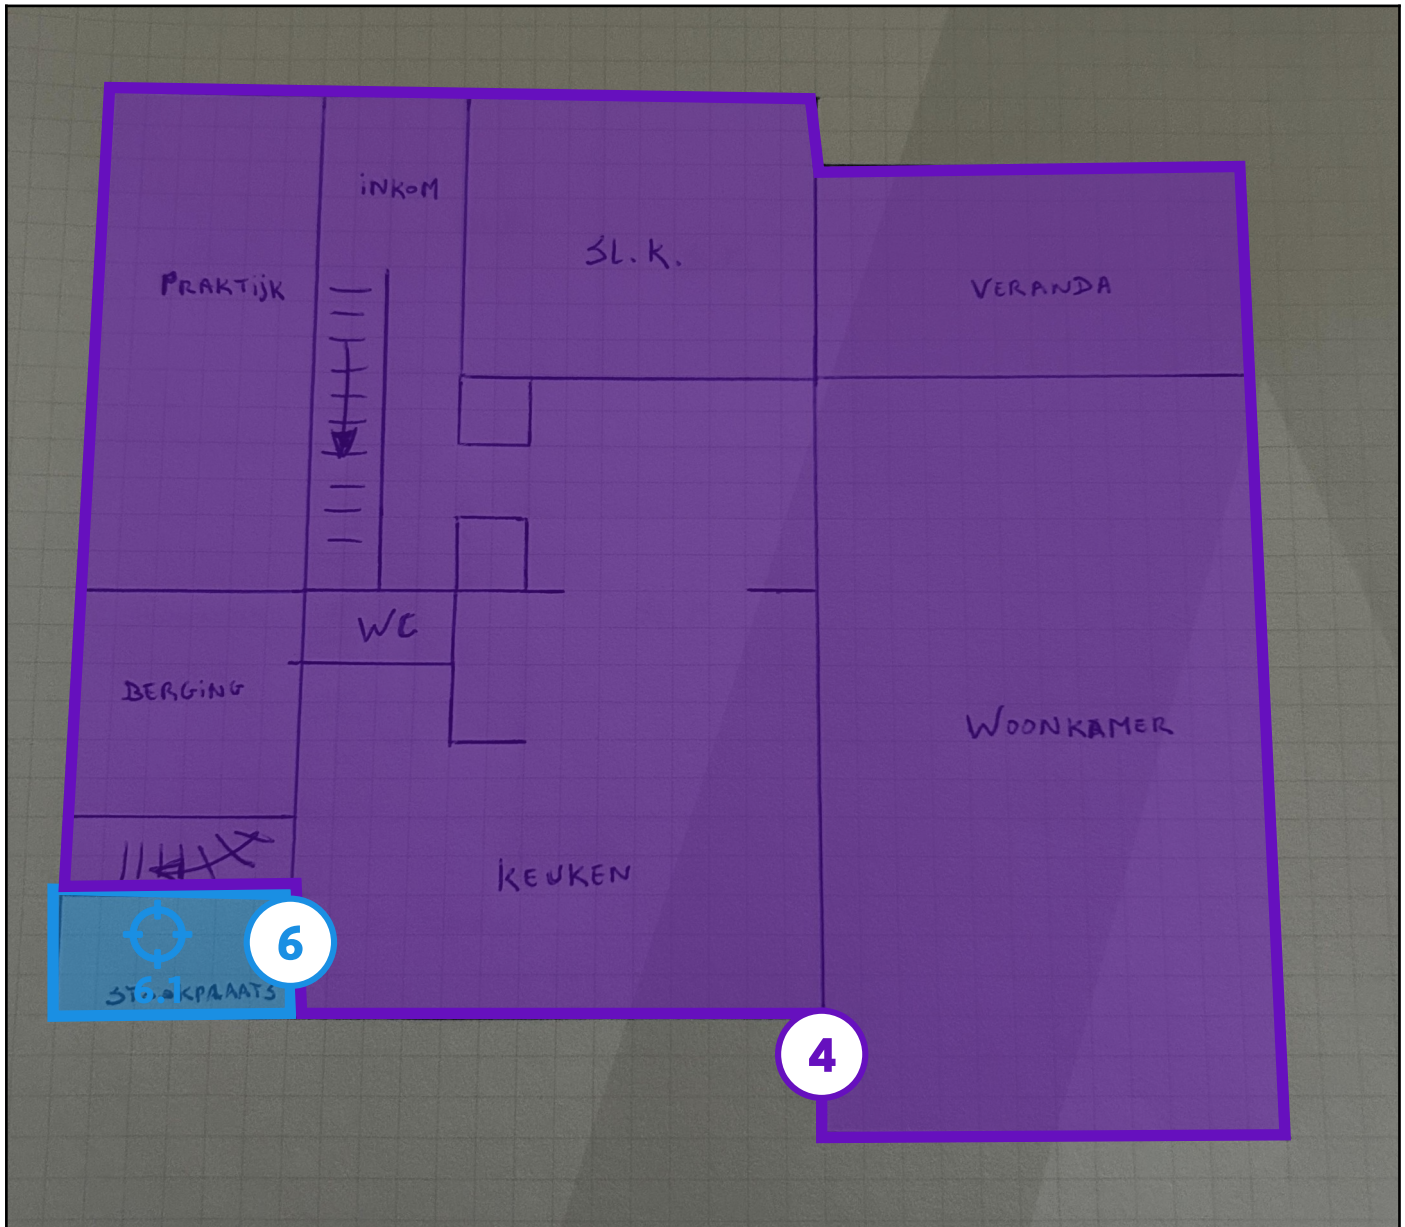
Plan 1.4: Gelijkvloers

Beschrijving	Type	Actie
4. Valse plafonds	Advies	-
6. Plafondpleister	Geen asbest	-
6.1 Code: 2	Puntmonster	-

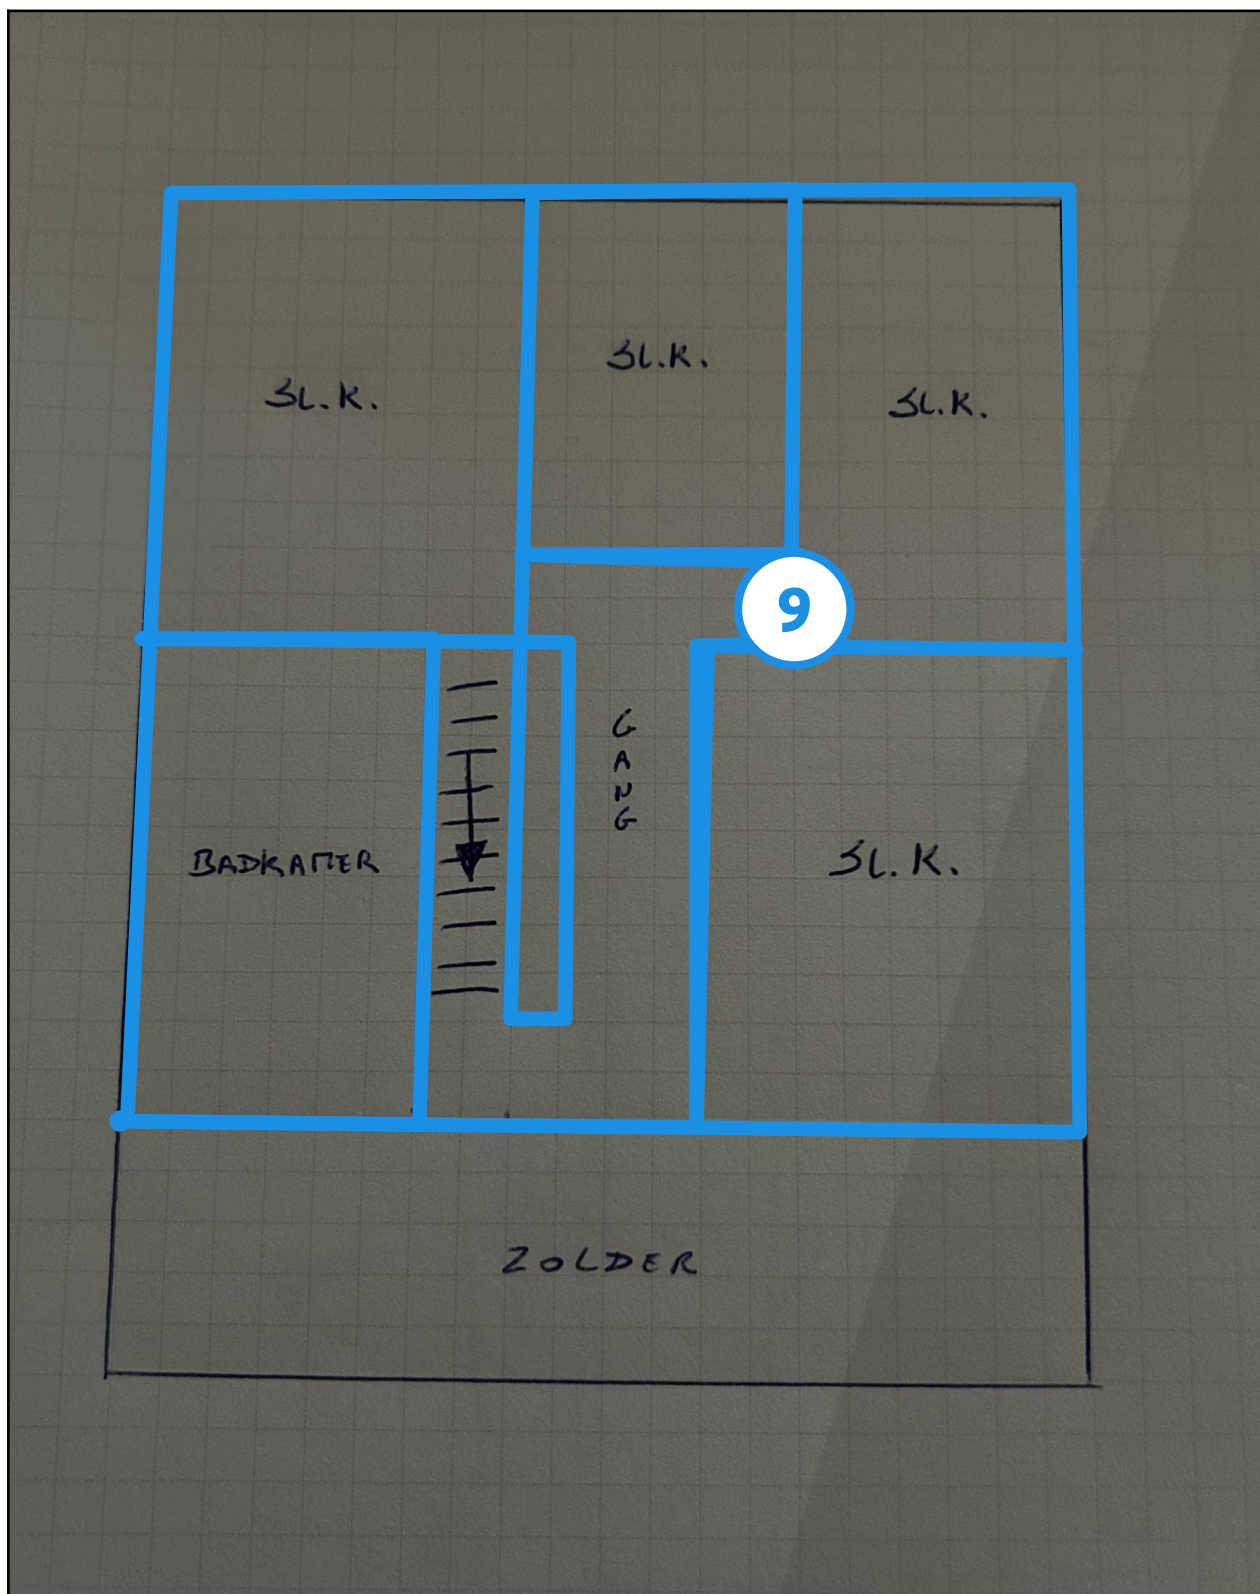
Plan 1.5: 1ste verdieping

9. Muurpleister	Geen asbest	-
-----------------	-------------	---

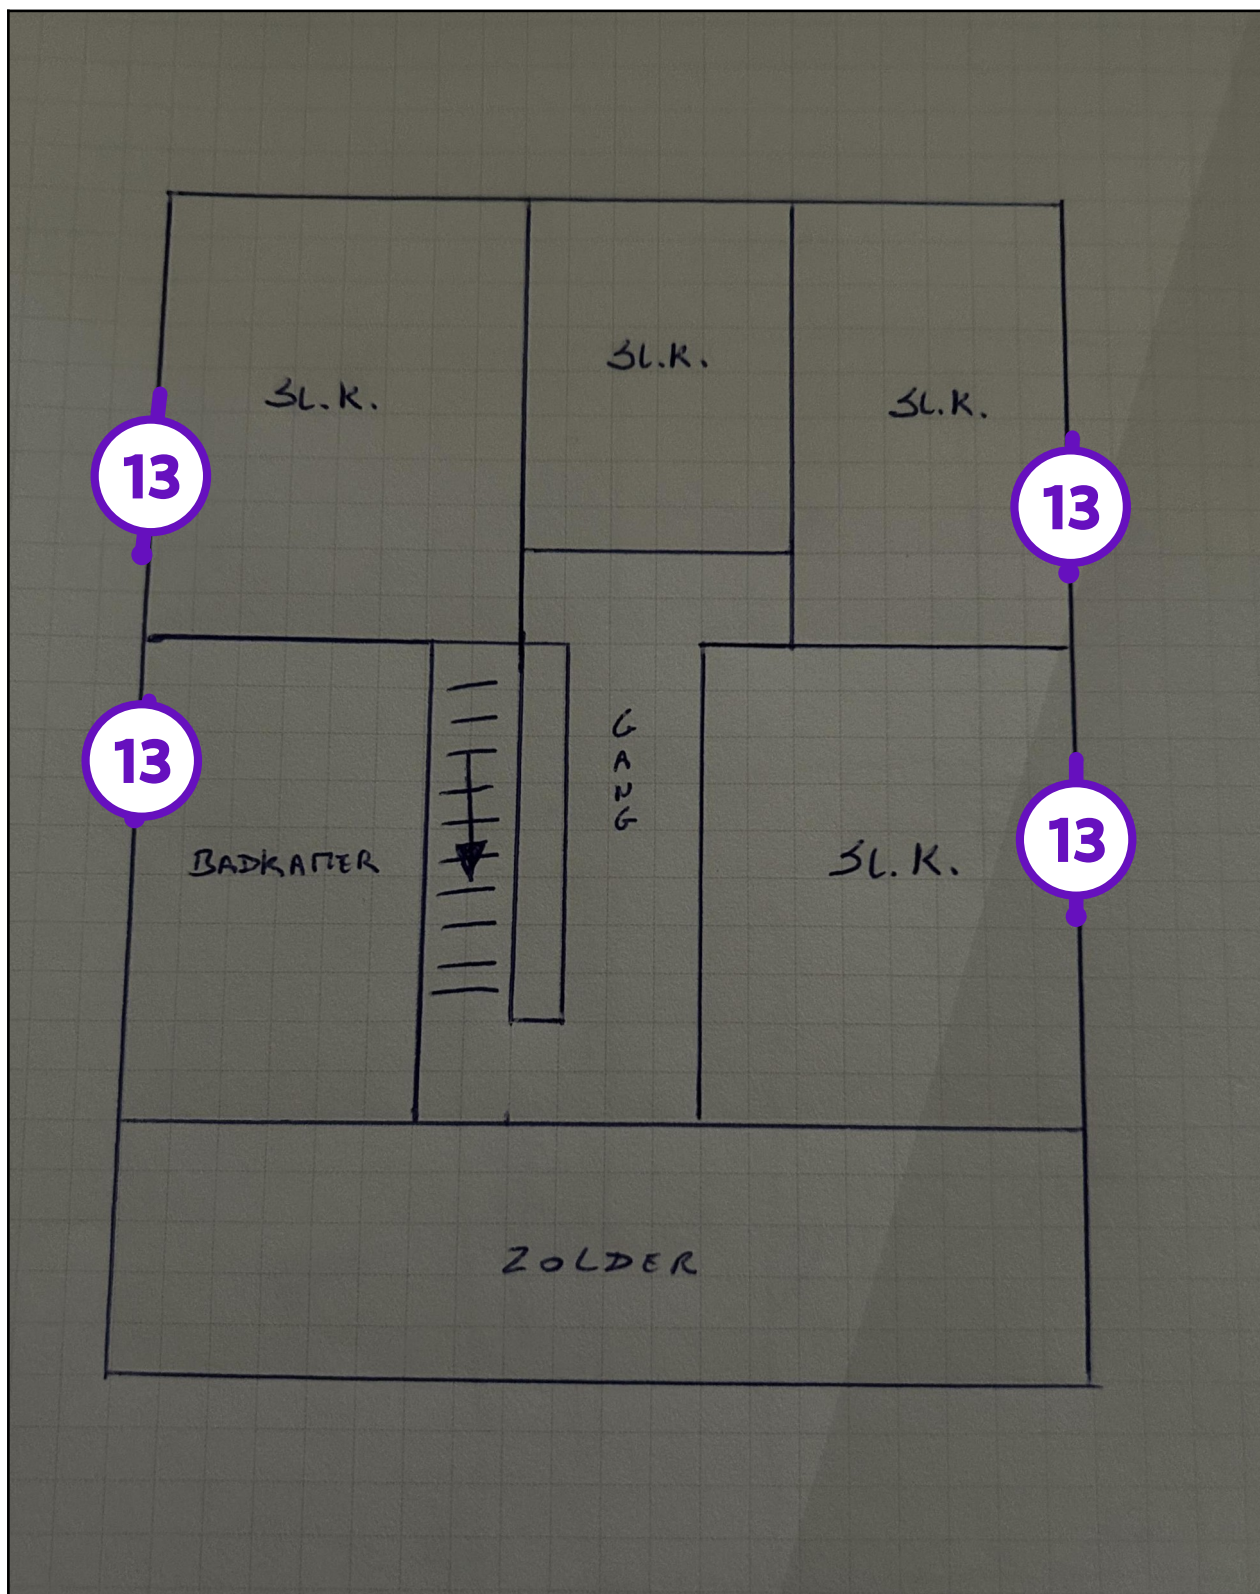
Plan 1.6: 1ste verdieping

13. Kit niet verdacht (visueel vastgesteld)	Overige ruimte of materiaal	-
---------------------------------------------	-----------------------------	---

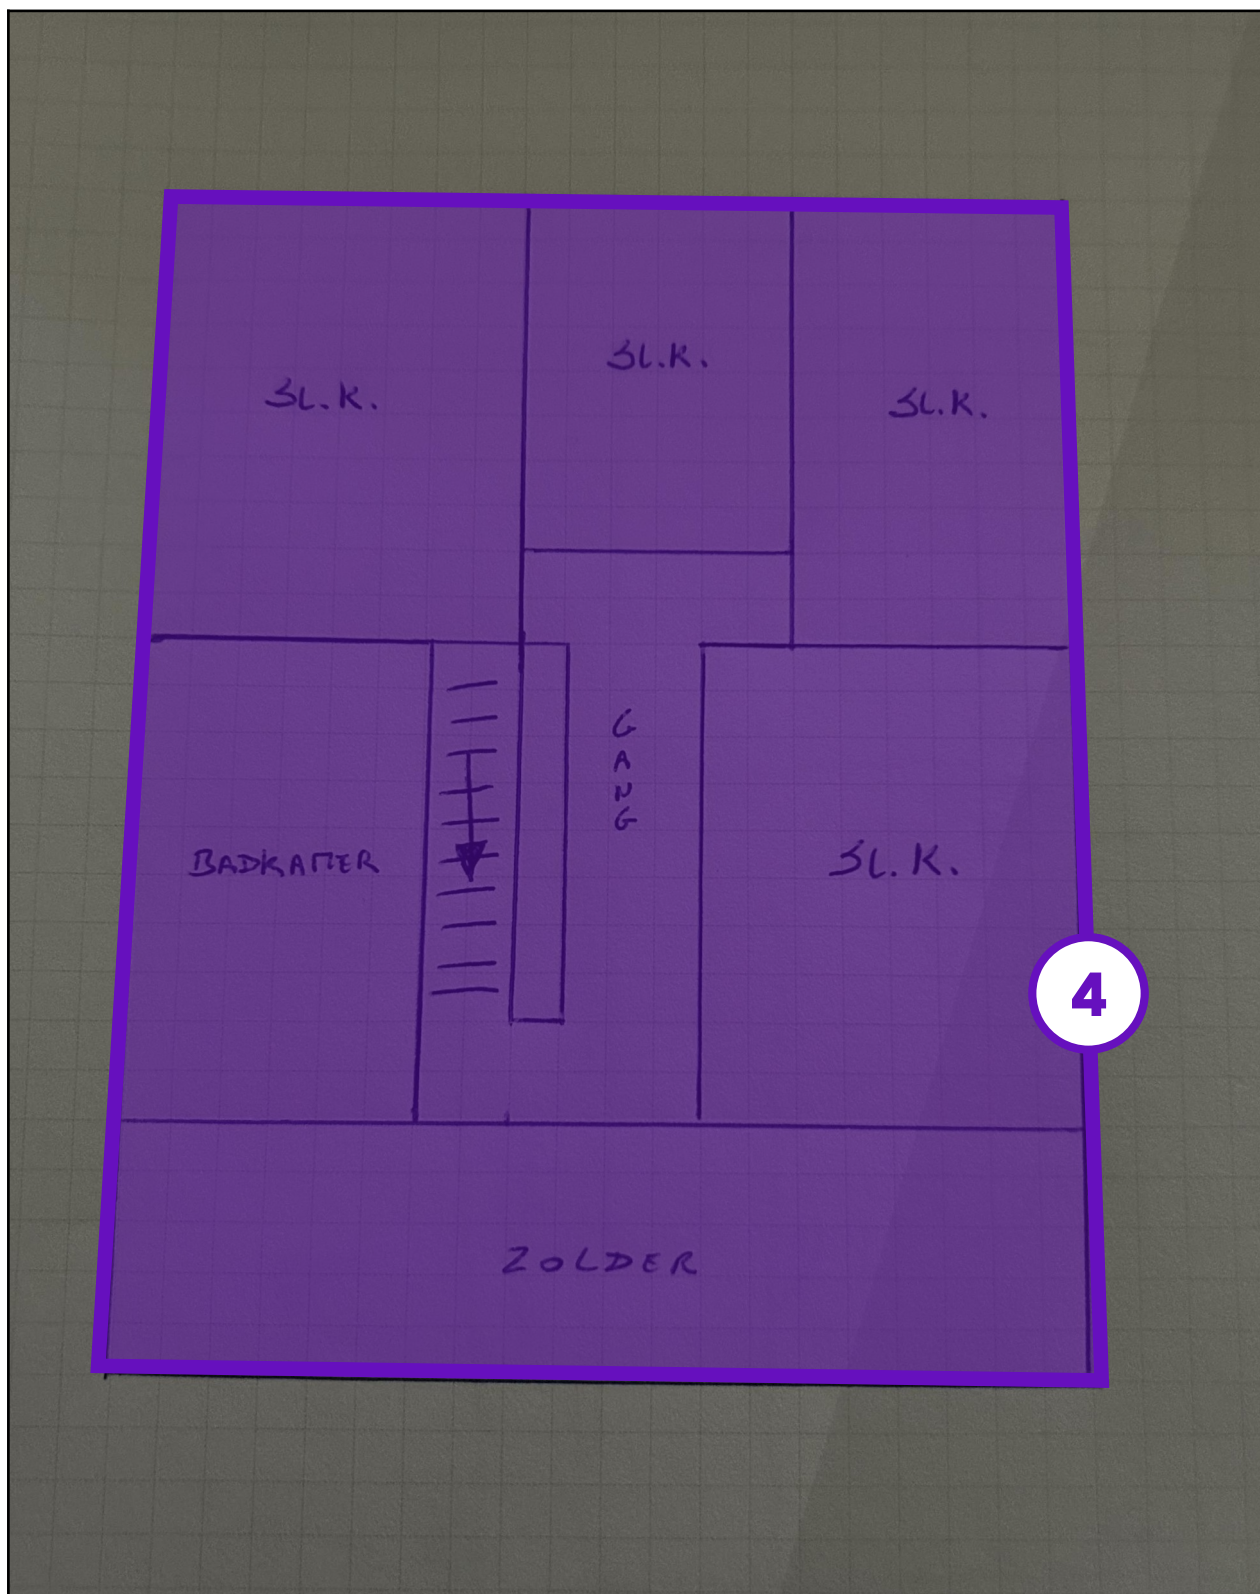
Plan 1.7: 1ste verdieping

4. Valse plafonds	Advies	-
-------------------	--------	---

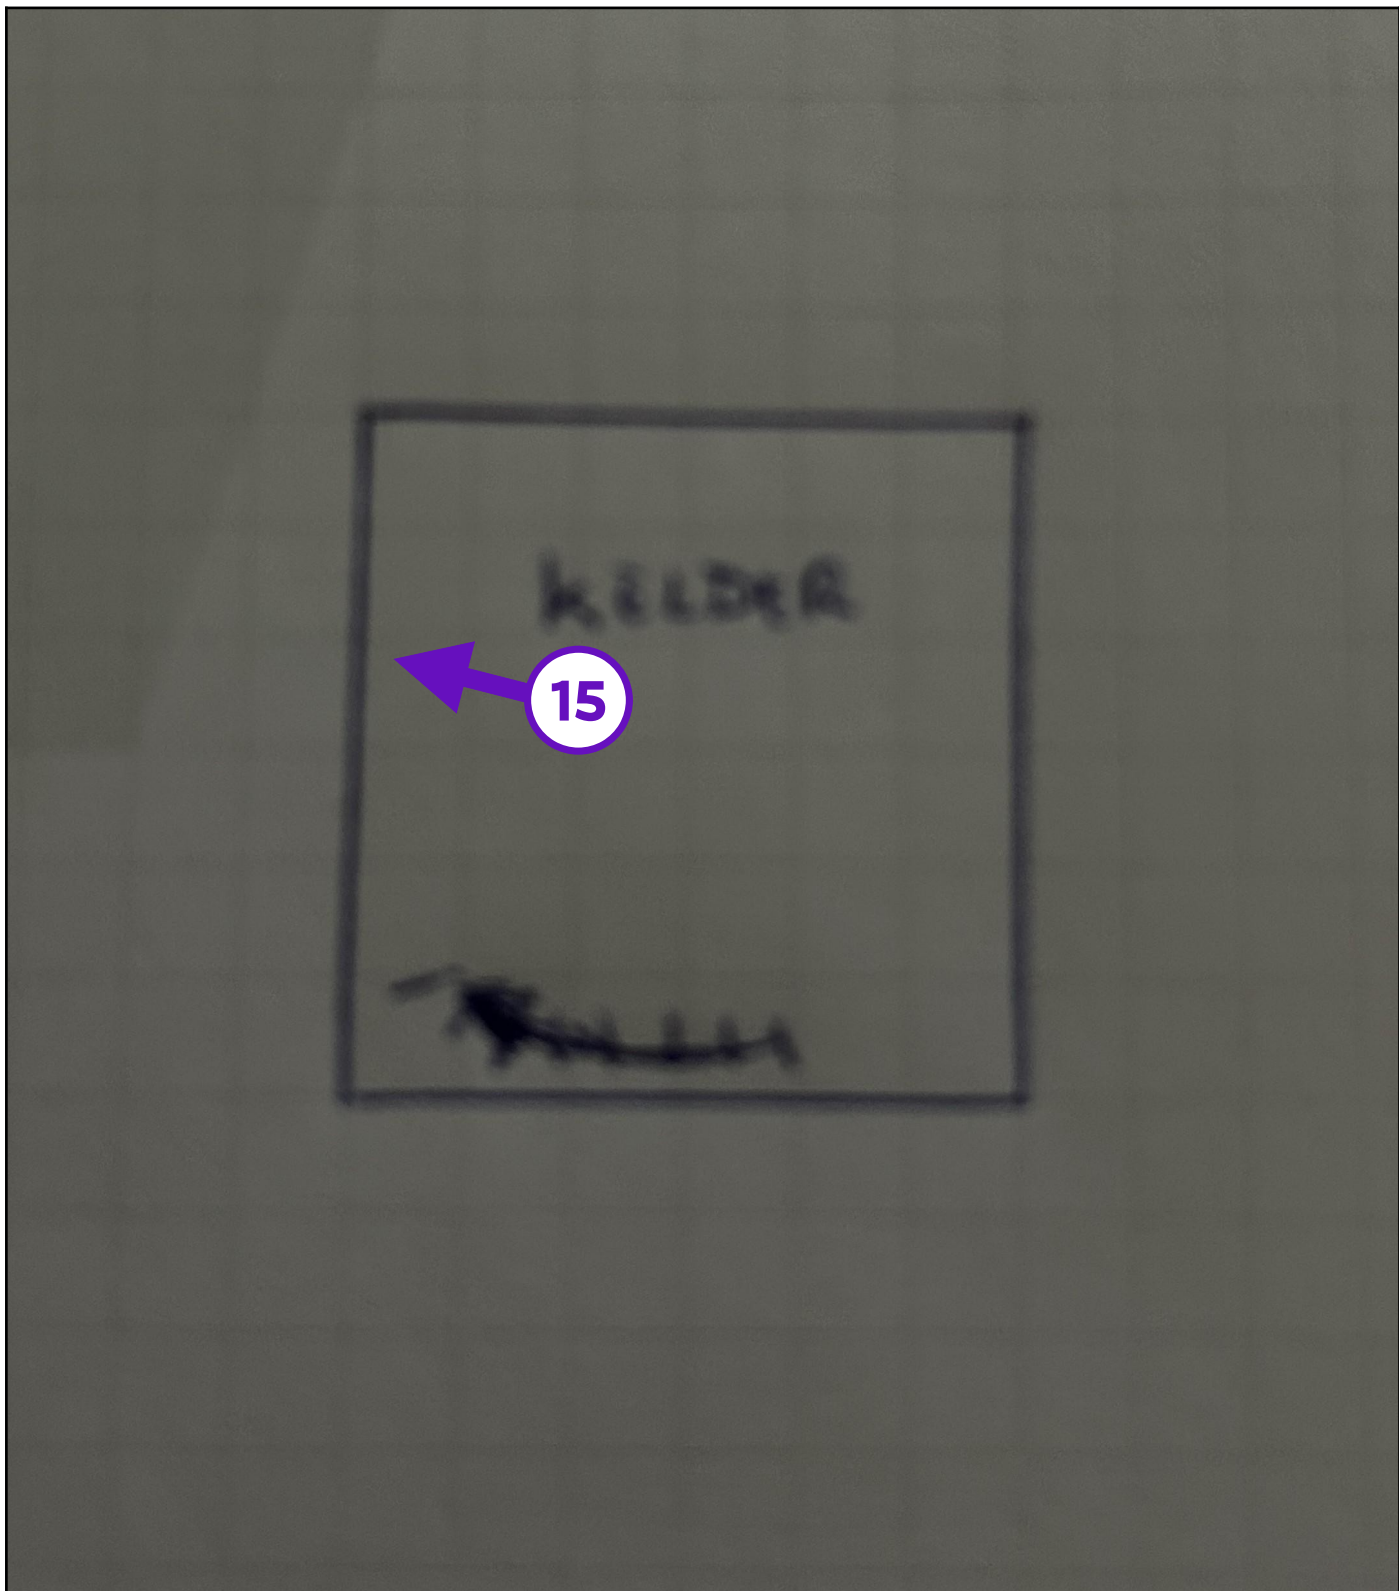
Plan 1.9: Kelder

15. leidingisolatie (niet aanwezig)	Overige ruimte of materiaal	-
-------------------------------------	-----------------------------	---

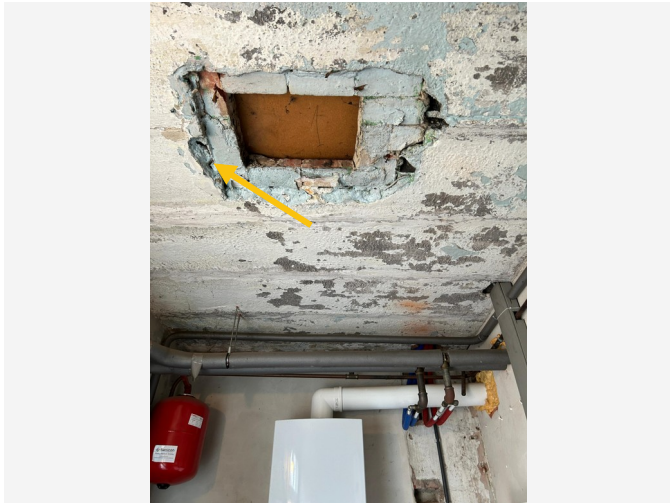
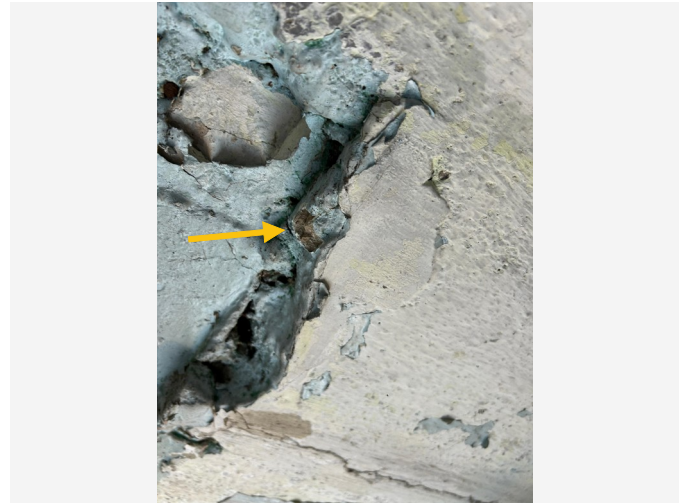
Fiche 6: Plafondpleister

Geen asbest

Beschrijving	Plafondpleister
Omgeving	Binnen
Primaire drager	Plafond
Bindmiddel van materiaal	Gips - kalk
Gebondenheid op basis van bindmiddel	Niet-hechtgebonden
Hoeveelheid (oppervlakte - dikte - aantal)	• 5,50 m ² - 2,00 cm - 1 stuk
Totaal volume	0,11 m ³
Identificatiemethode	Een monstername door de asbestdeskundige met laboanalyse door een asbestlabo.
Destructieve handeling voor identificatie	Nee
Opmerking	<p>Volgens het inspectieprotocol is een monstername van het pleisterwerk verplicht om dit te identificeren als niet-asbesthoudend.</p> <p>Locatie staalnames: stookplaats (enigste ruimte zonder vals plafond)</p> <p>De vermelde oppervlaktes en volumes betreffen een beredeneerde schatting. Er worden geen rechten verleend aan deze oppervlaktes/volumes. De dikte is een schatting die voorkomt uit de monsterplaatsen en is daarom niet altijd representatief.</p>

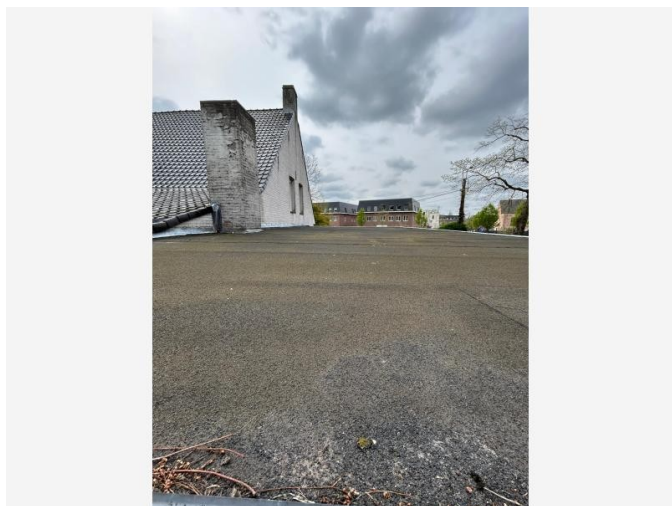
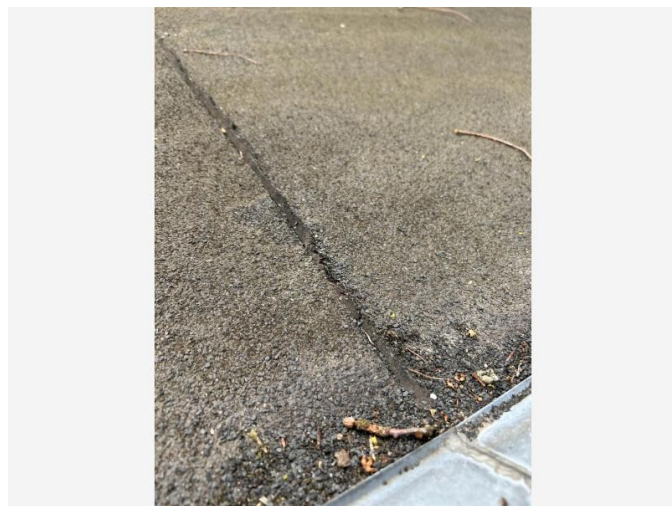
Fiche 8: Roofing (met staalname)

Geen asbest

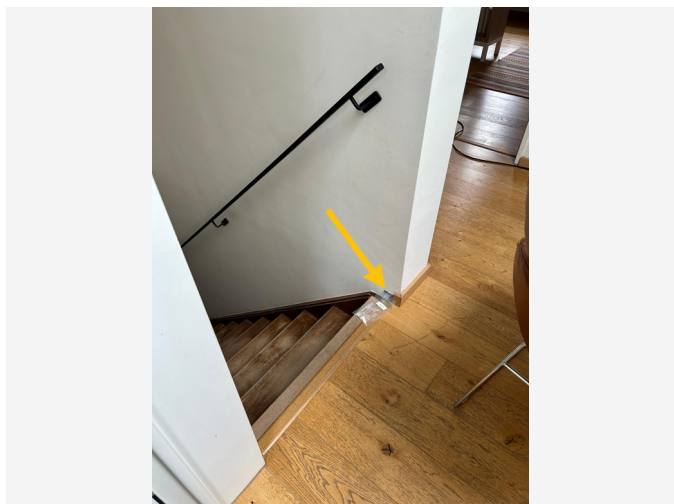
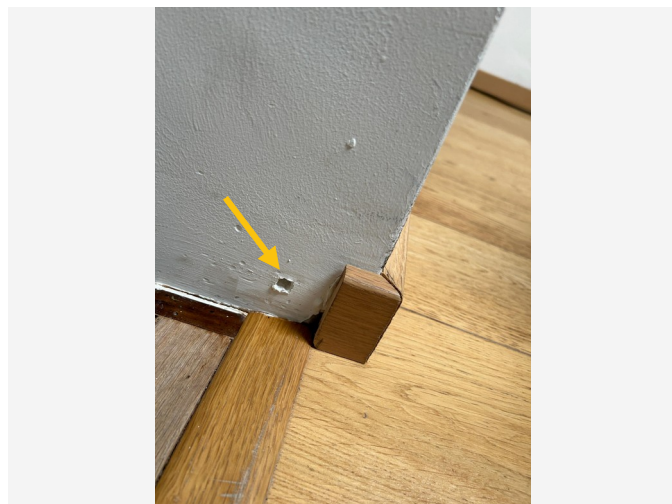
Fiche 9: Muurpleister

Geen asbest

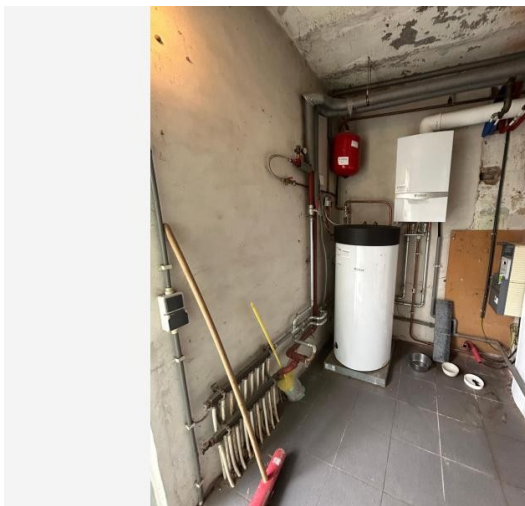
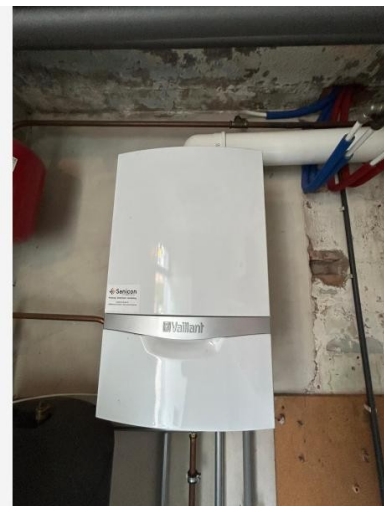
Beschrijving	Notitie	Terug te vinden op plannen
Fiche 11: CV Ketel	De CV ketel werd gecontroleerd (bwj 2019) en is niet asbest verdacht geen risico bouwjaar. Zie bewijsdocument	Plan 1.2: Gelijkvloers
Fiche 12: Onderdak niet verdacht	Het dak werd gecontroleerd (zichtbaar vanaf zolder). Er is geen verdacht onderdak vastgesteld. Deze handeling is een steekproef, er is geen garantie dat het volledige dak met éénzelfde materiaal is opgebouwd. Dit kan enkel via destructief onderzoek vastgesteld worden.	-
Fiche 13: Kit niet verdacht (visueel vastgesteld)	De gebruikte kit is niet asbestverdacht (soepel)	Plan 1.2: Gelijkvloers Plan 1.6: 1ste verdieping

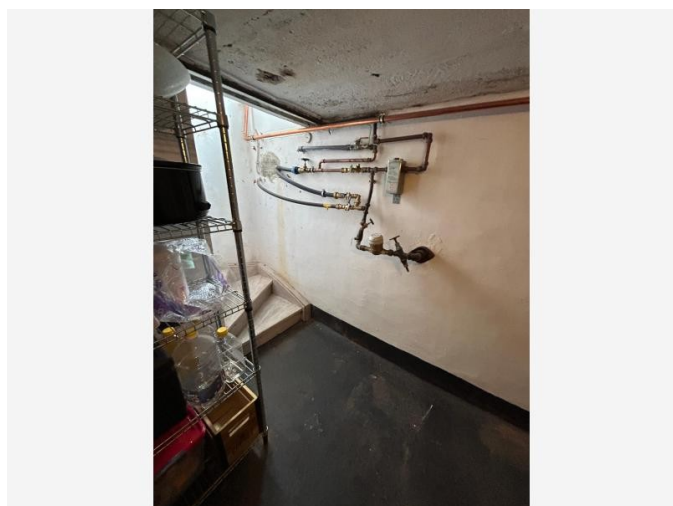
Beschrijving	Notitie	Terug te vinden op plannen
Fiche 14: Geen lift aanwezig	-	-
Fiche 15: leidingisolatie (niet aanwezig)	leidingisolatie (niet aanwezig) in het inspectie gebied.	Plan 1.3: Gelijkvloers Plan 1.9: Kelder
